# 300-jähriger Dachstuhl wird renoviert

Bei einem heftigen Gewitter ist im August 2024 Wasser über das Dach in die reformierte Kirche Zurzach eingedrungen. Um weitere Schäden zu verhindern, wird nun der Dachstuhl der 1717 erbauten Kirche saniert.

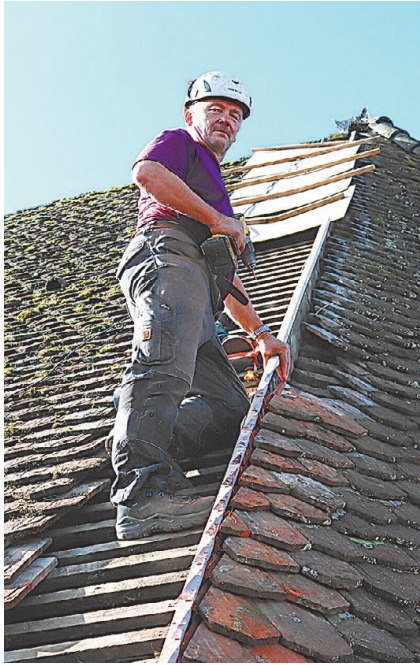
Zimmermann René Weiss an der Nordwestecke, wo neue Kupferbleche künftig das Wasser abhalten sollen.

René Weiss zum historischen Bauwerk. Viele der Biberschwanzziegel sind uralt und von Hand gemacht. Manche tragen sogar eine Jahrzahl, die von Arbeitern bei der Produktion in Frick eingeritzt wurden. Am Nordwestgrat des Daches, an dem die Ziegel abgedeckt wurden, zeigt Weiss die neuen Kupferbleche, die verhindern sollen, dass Wasser ins Dach eindringt.

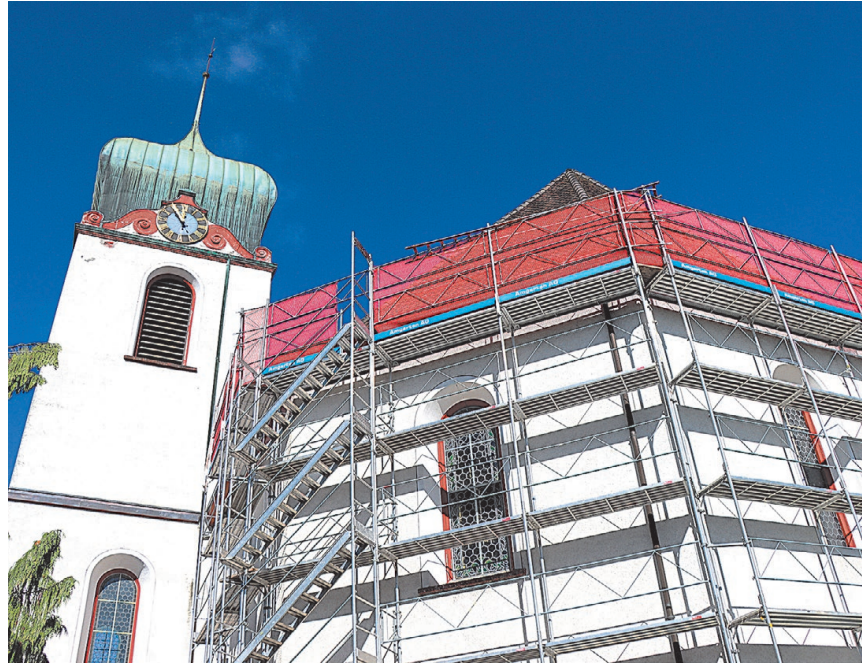
Am stärksten beschädigt ist die Südostecke der Kirche auf der Seite des Kirchgemeindehauses Arche.

dass einige Balken durch Feuchtigkeit beschädigt sind. Nur dank der Zusatzbalken, die bei der Sanierung der Kirchendecke im Jahr 2000 eingebaut wurden, habe die am stärksten betroffene Südostecke, auf der Seite des Kirchgemeindehauses Arche, überhaupt noch gehalten, heisst es im Bericht der Vögeli Holzbau AG.

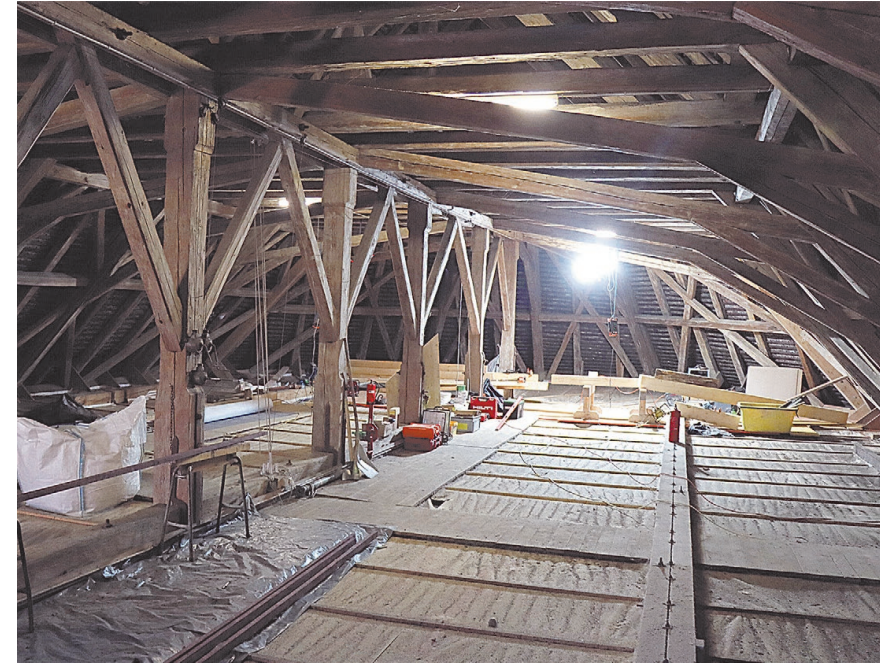
Der Estrich über dem Kirchenschiff dient den Zimmerleuten als vorübergehende Werkstatt.

Unter dem Dach liegen Balken bereit, die bald als Ersatz für die verfaulten Teile eingebaut werden. Die Zimmerleute sowie Dachdecker und Spengler sind laut Terminprogramm noch bis Ende Oktober im Einsatz. Danach kommt der Maler und bis etwa Mitte November wird dann das Gerüst wieder entfernt. Weil die 1717 erbaute Kirche – die den Reformierten aus Bad Zurzach, Böbikon, Mellikon, Rekingen, Rietheim, Rümikon, Wislikofen gehört – unter Denkmalschutz steht, wird rund ein Fünftel der Kosten von Bund und Kanton getragen.
